# ANÁLISIS DE INUNDACIONES EN ANTIGUA GUATEMALA.

Realizar un análisis de riesgo a inundaciones pluviales en el casco urbano del municipio de Antigua Guatemala, Sacatepéquez.

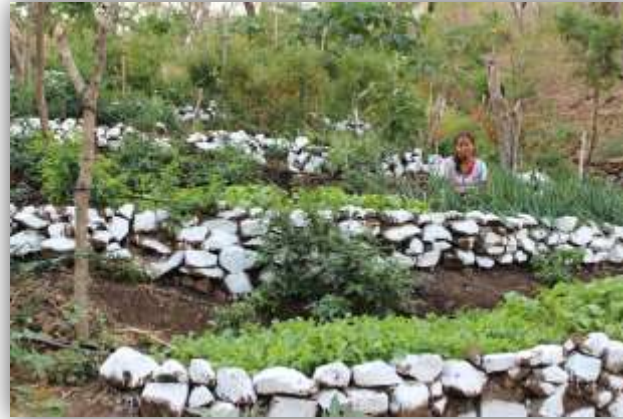
Terrazas

## - Infiltración en zonas de cultivo

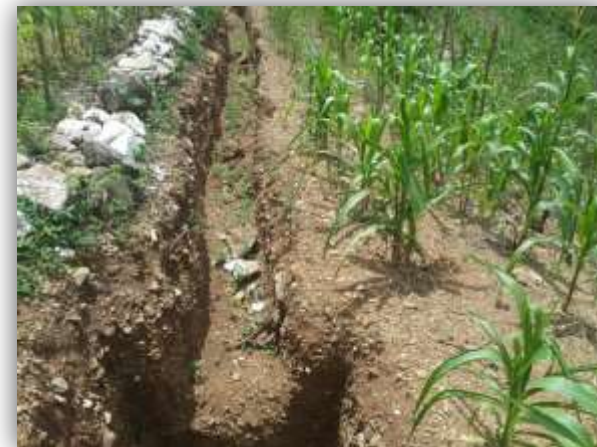
Acequias unidas a pozo de infiltración

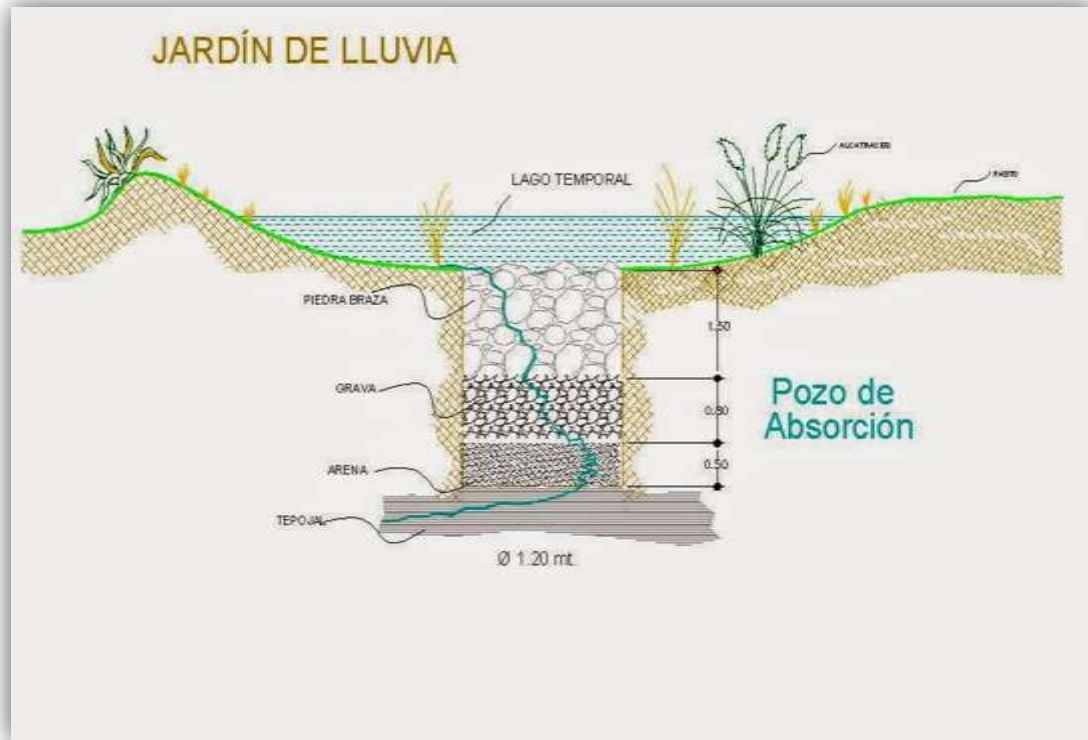
Pozo de infiltración en jardín  
Fuente: Silva D.

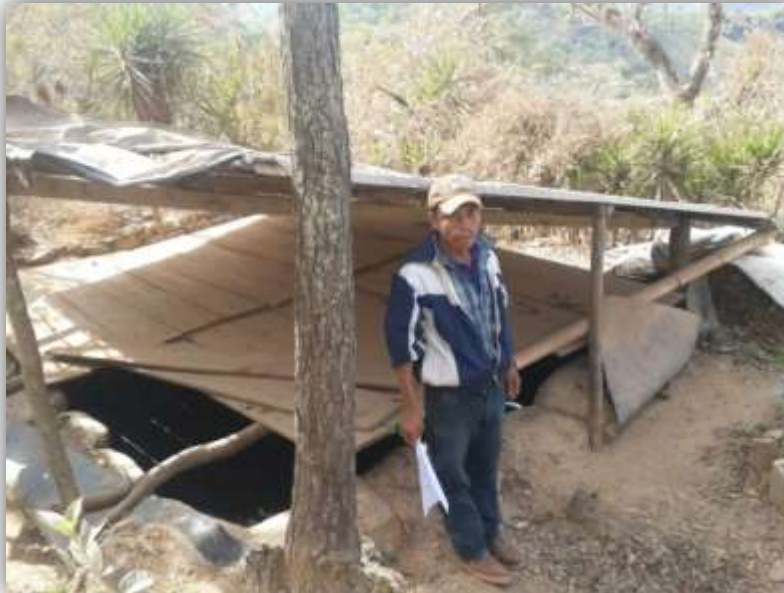
Sistema de captación de agua de lluvia

- Uso para riego, limpieza, cisterna de baño, lavandería y demás usos que no exigen una potabilización del agua
- Disminución significativa del volumen de agua y caudal
- Microcuenca Guardianía

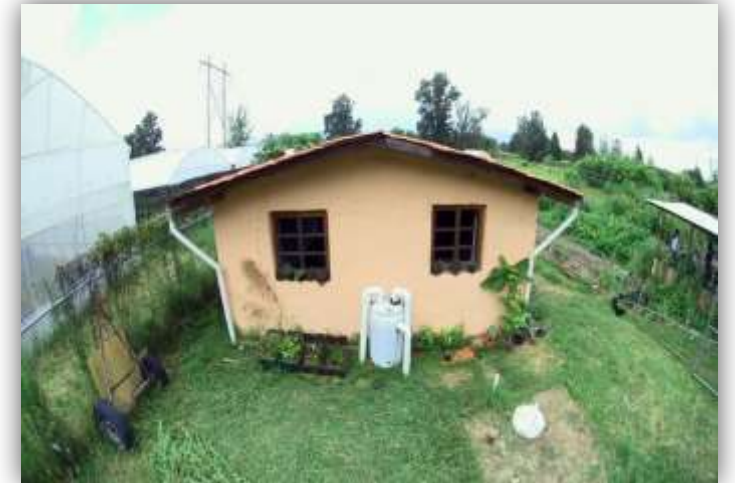
Sistema de captación de agua de lluvia a pozo de infiltración
