**Análisis costo-beneficio de las obras de mitigación ante inundaciones y su aporte en el crecimiento socioeconómico de las comunidades.**

**Caserío Canoguitas, Nueva Concepción, Escuintla.**

**Programa Gestión de Riesgo de Desastres**

**7 de noviembre 2018**

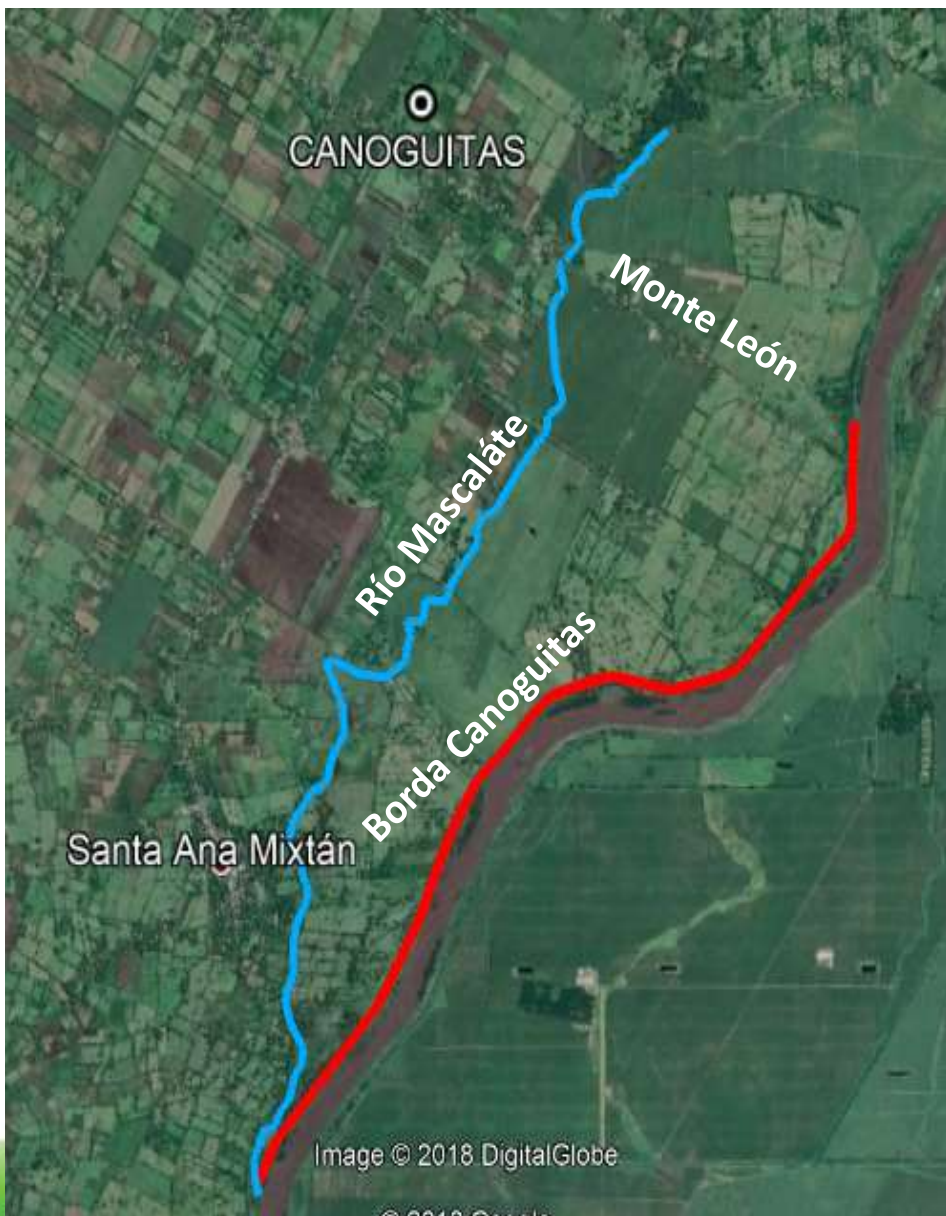
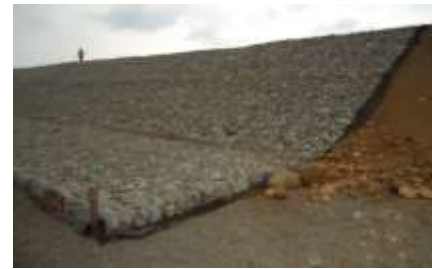
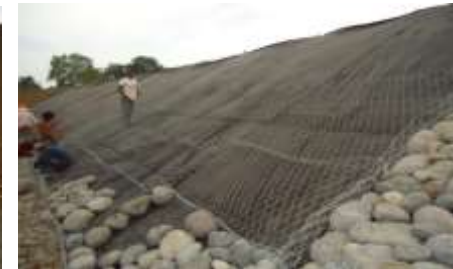
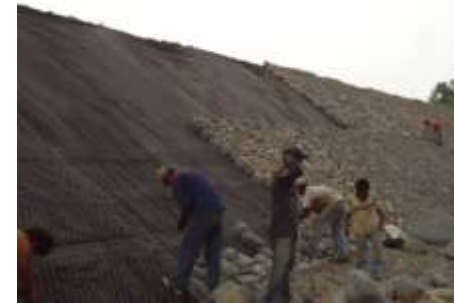
### **Fase I Proyecto Coyolate**

Punto de inicio a la altura de la finca Monte Leon y finalizando en la desembocadura del río Mascaláte con el Coyolate, teniendo una longitud de seis kilómetros.
