La erupción del volcán de Fuego del 3 de junio del 2018 y sus aspectos histórico-geográficos

Alex Guerra, PhD.

Instituto Privado de Investigación sobre Cambio Climático

Santa Lucía Cotzumalguapa, 7 de noviembre de 2018

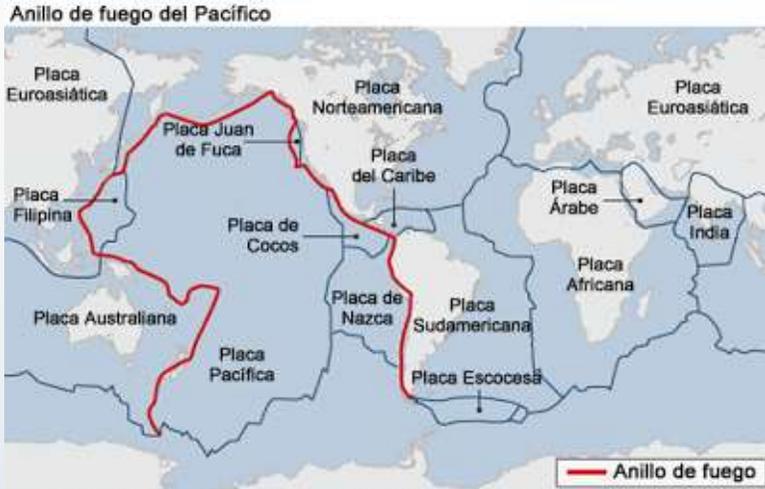
González, 2012
<http://bibliotecaduocvalparaiso.blogspot.com/2012/04/anillo-de-fuego-del-pacifico.html>

¿Por qué es alta la actividad volcánica y sísmica en Guatemala?

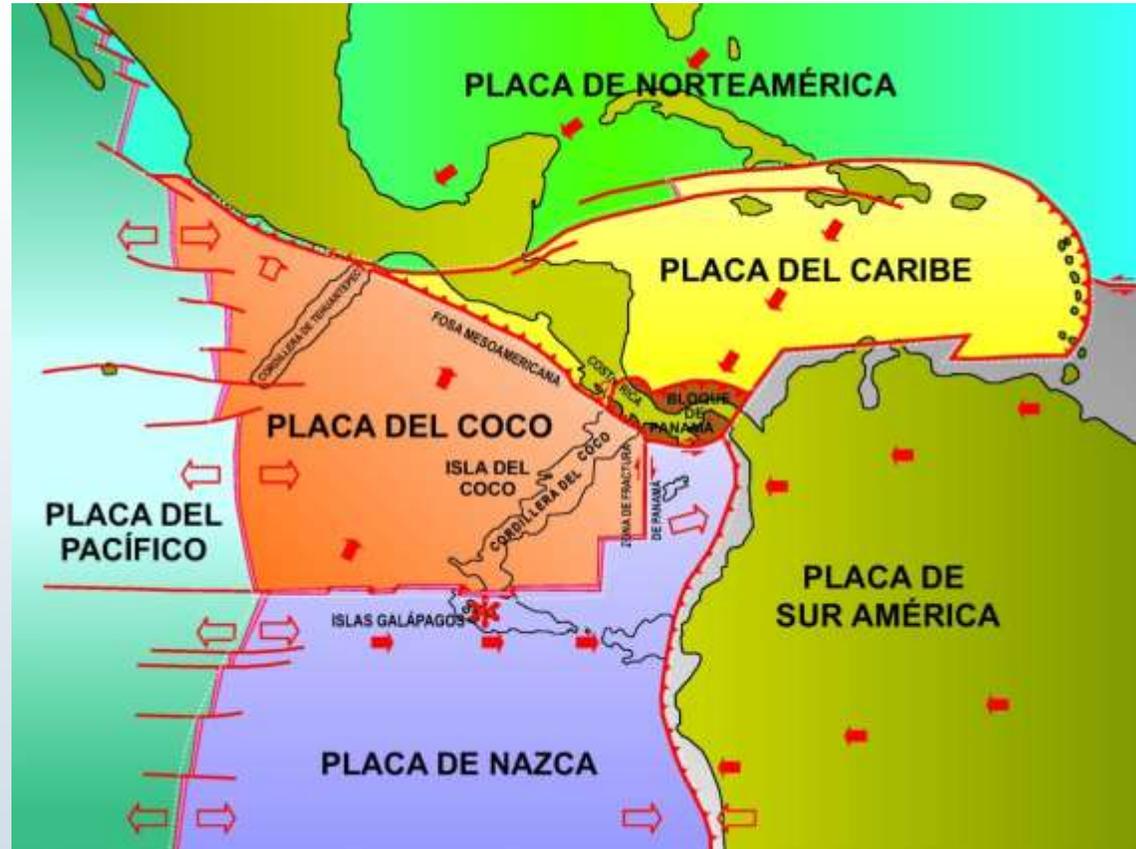
(Ercilla, 2014)

Guatemala está ubicada en una zona de interacción entre tres placas tectónicas.

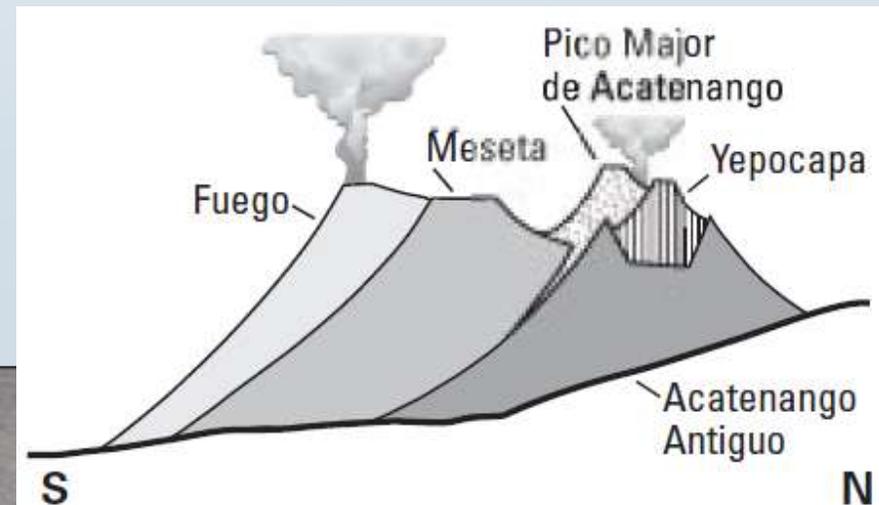
- El Volcán de Fuego forma parte de la Cadena Volcánica del Cuaternario de Guatemala, la cual cruza completamente el país en forma paralela a la Costa del Pacífico.
- Tiene una **edad de aprox. 8,500 años** y está **catalogado como uno de los más activos del mundo**.
- Su posición geográfica es: Latitud 14°28.9'N; longitud 90°52.9' W y tiene una altura de 3,763 metro sobre el nivel del mar.
- Se clasifica como un **estrato-volcán** o cono compuesto (formado de capas alternas de escoria

- El volcán constituye el centro eruptivo más reciente de un **complejo volcánico** de orientación norte – sur y que inició a formarse hace 84,000 a 43,000 años. Los otros centros de actividad más antiguos son: Acatenango Antiguo, Yepocapa, Pico Mayor de Acatenango y La Meseta.

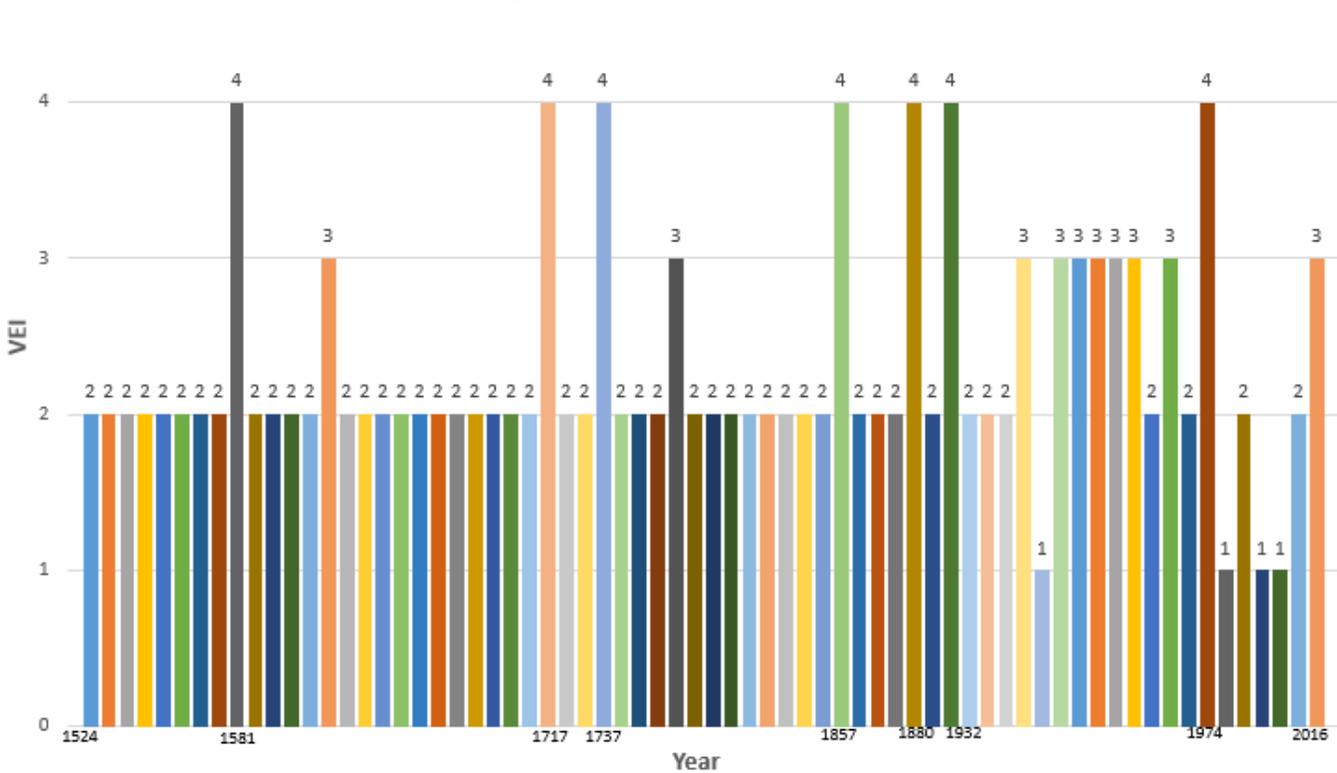
Fuego VEI eruptions since 1524

68 eventos registrados desde 1524: 4 con VEI 1; 47 con VEI 2; 10 con VEI 3; 7 con VEI 4.

Según el volumen que se ha estimado que expulsó el 3 de junio, la erupción tuvo un VEI 3

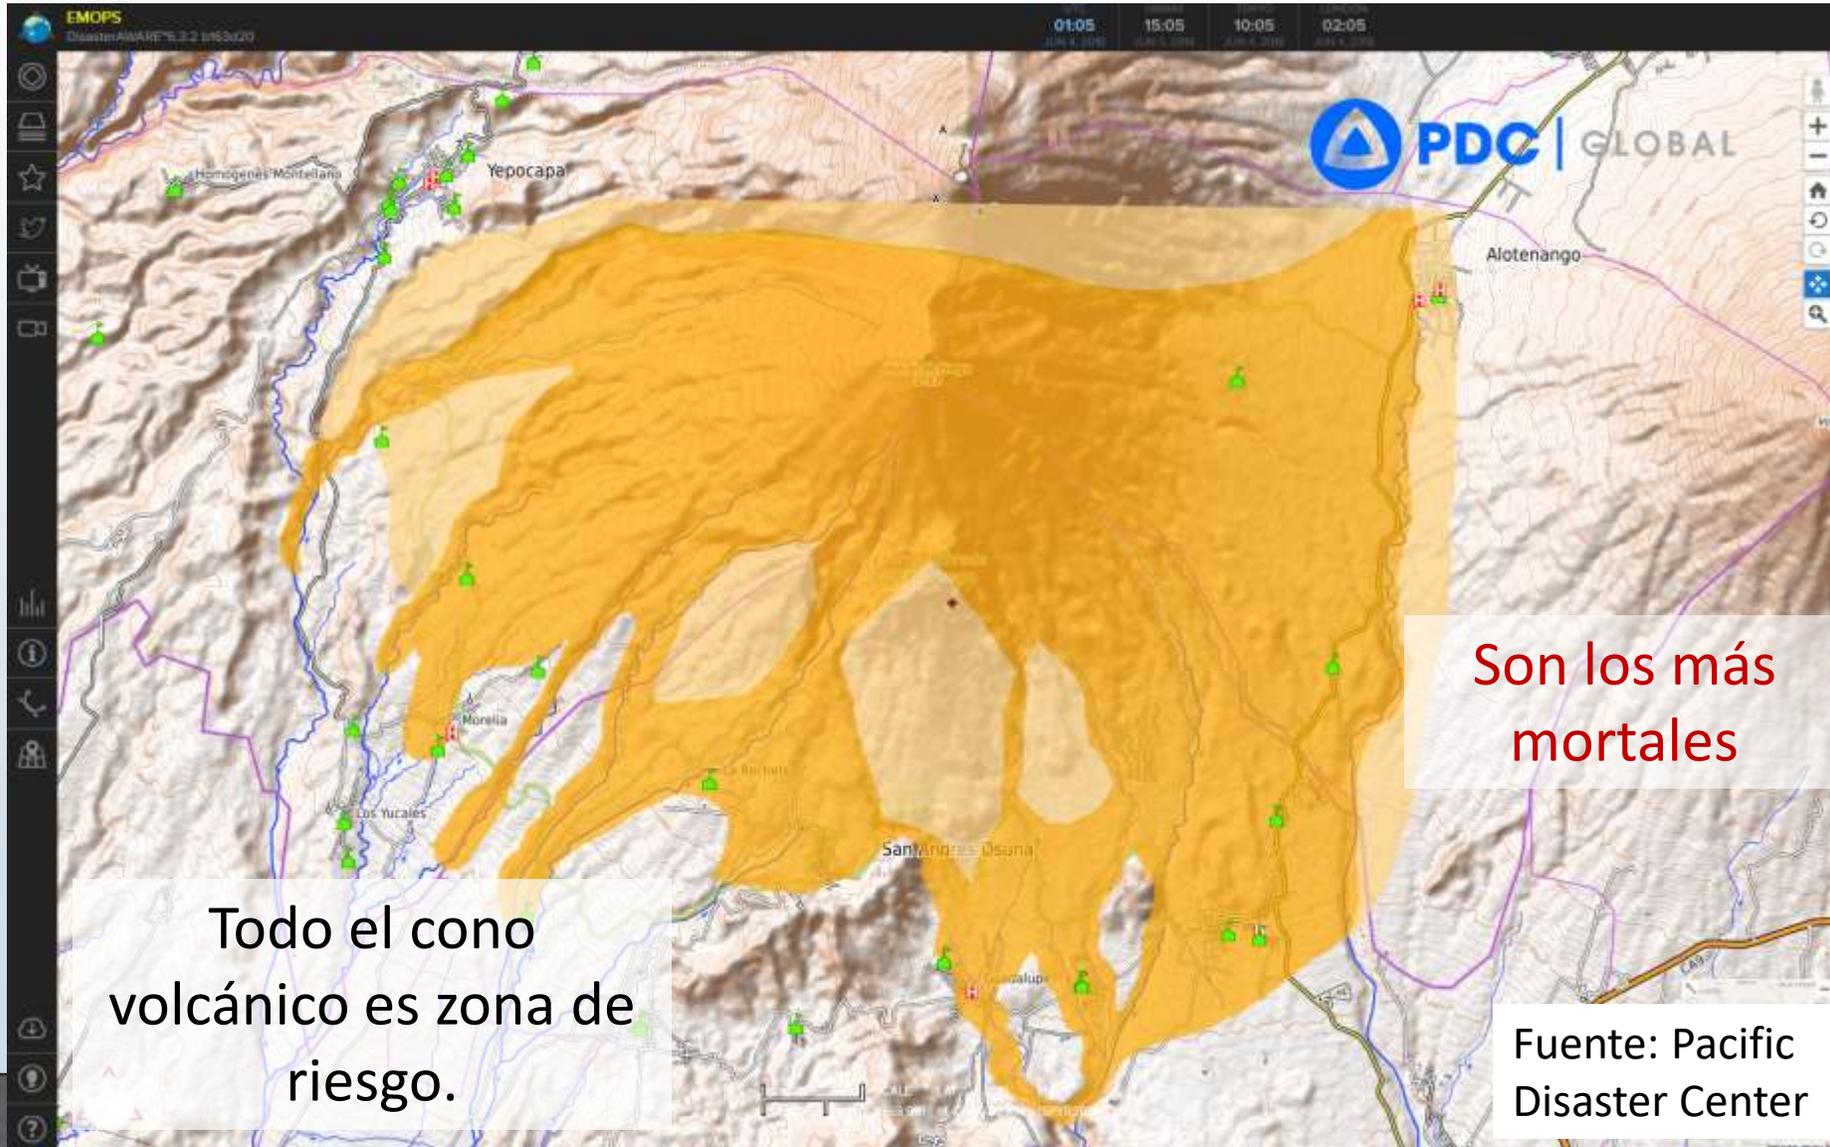
F. piroclástico: avalancha de ceniza, pómez, fragmentos de roca y gas calientes, de origen volcánicos que avanza ladera debajo de un volcán, a velocidades tan grandes como 100 kms / hr o más. La temperatura dentro del flujo, puede alcanzar 500° C, suficiente para quemar y carbonizar la madera.

Amenaza de flujos de lava y flujos piroclásticos.
-

Todo el cono volcánico es zona de riesgo.

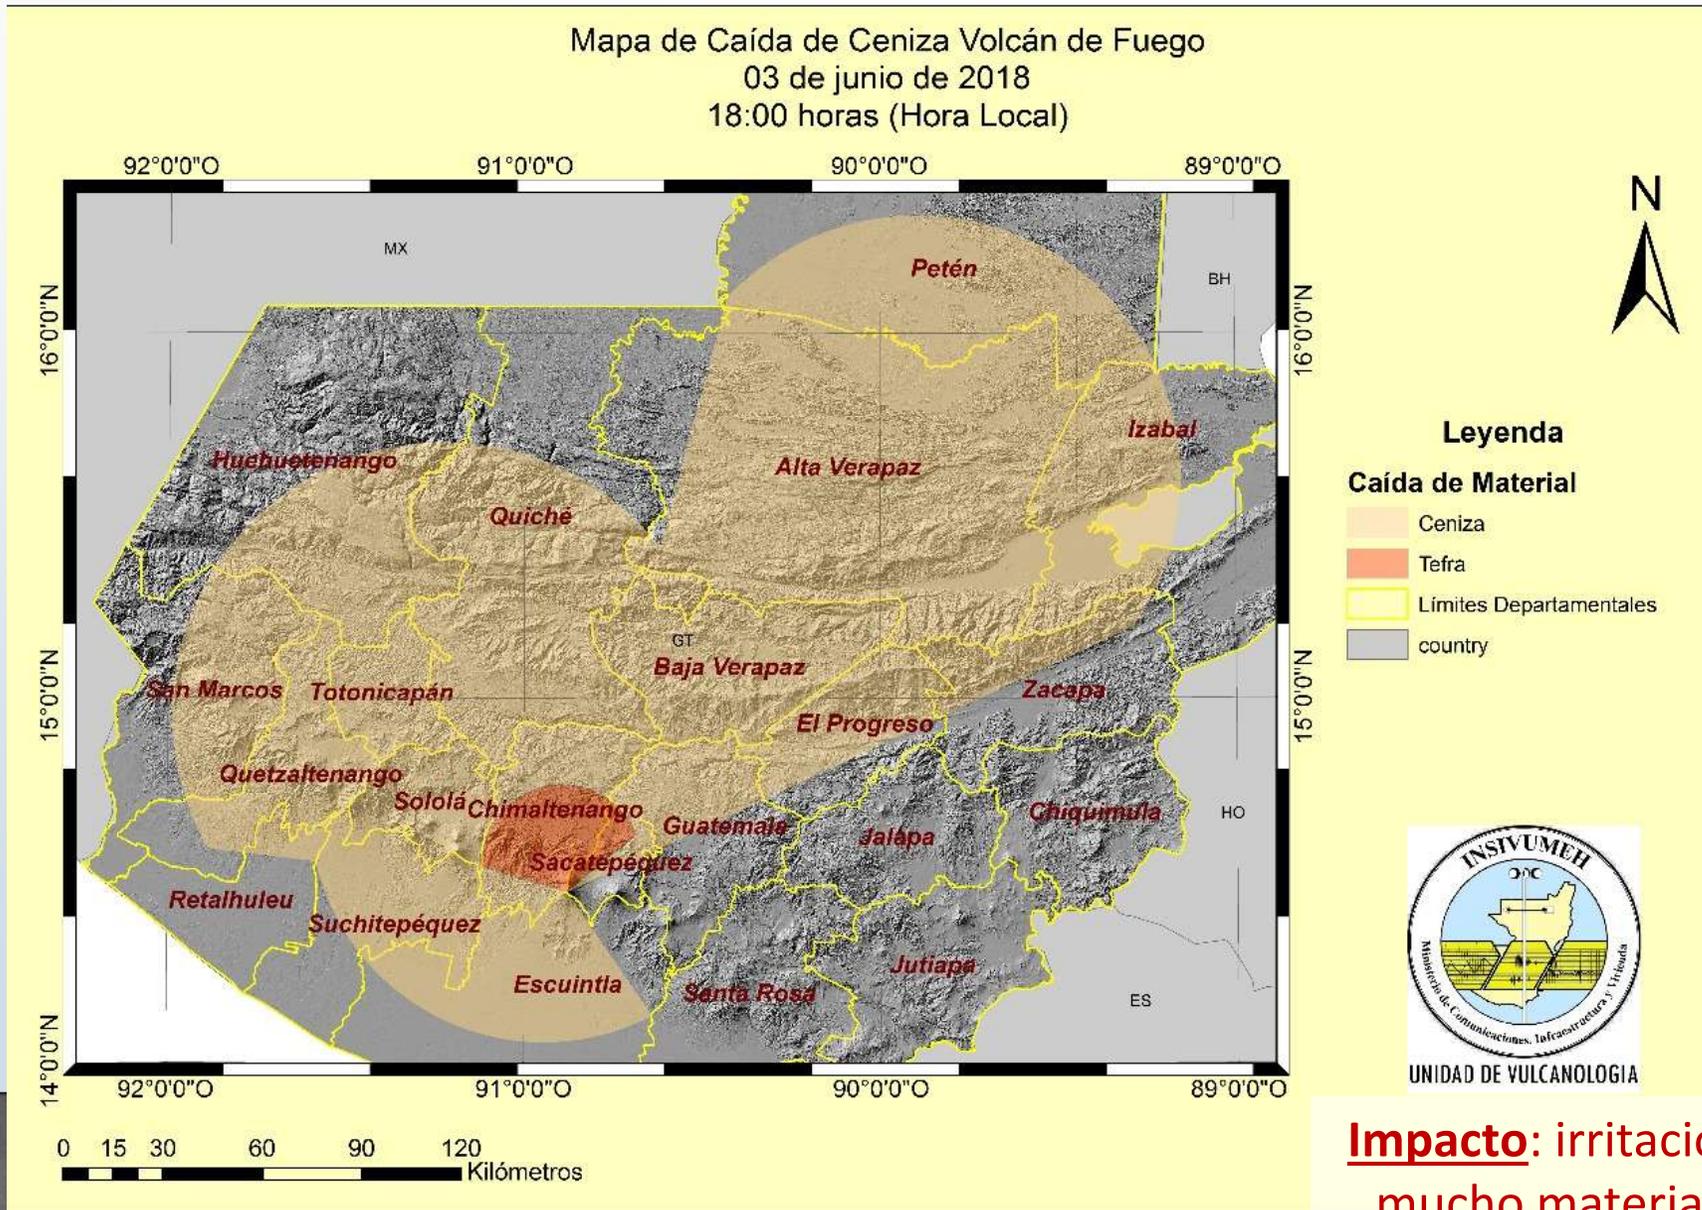
- Tefra: ceniza y rocas de distintos tamaños que son expulsados al aire.
- Los sedimentos y bloques más grandes caen más cerca.
- Puede caer a cientos de kilómetros del volcán.

El 3 de junio cayó ceniza en muchas direcciones y lugares como Zacapa y Cobán.

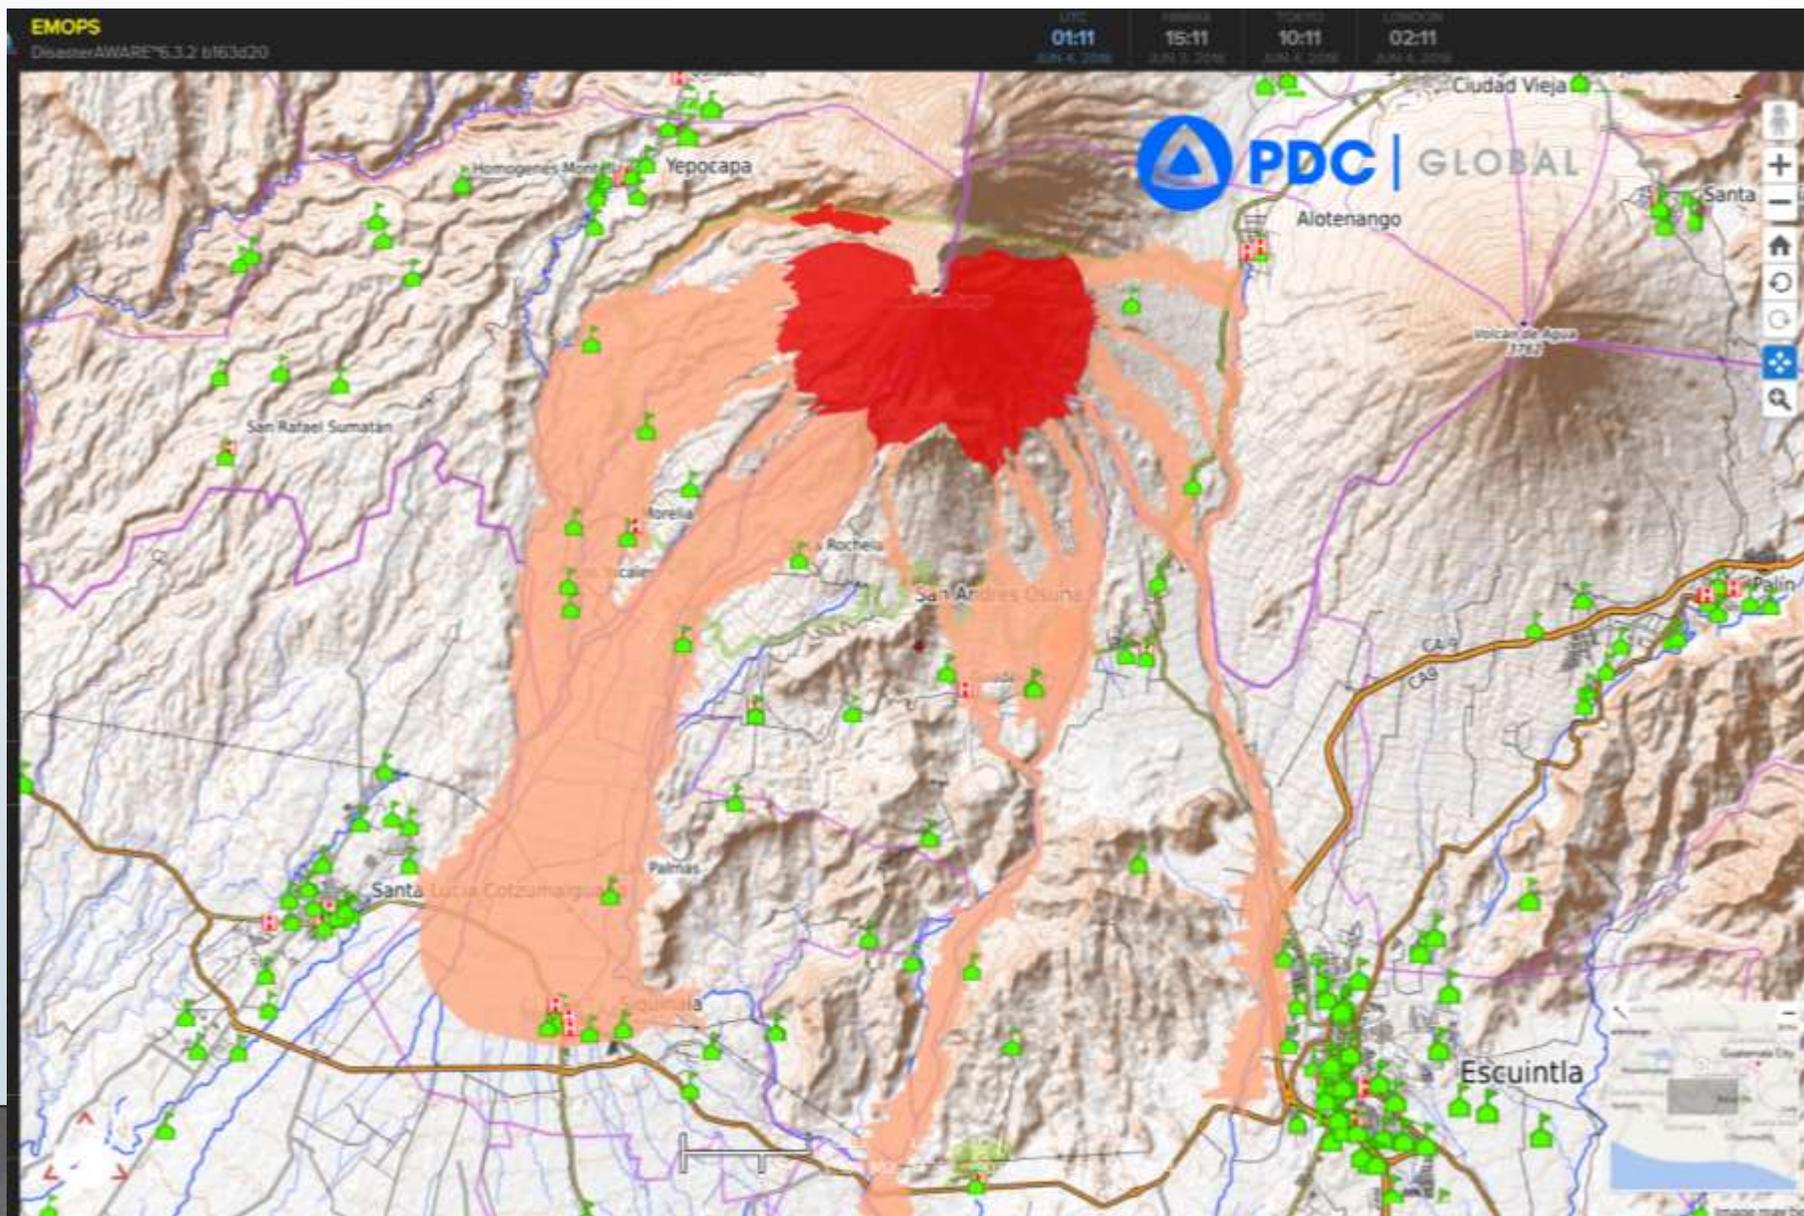
Proximal Lahar Hazard Zone

Distal Lahar Hazard Zone

Los lahares son flujos de lodo y escombros. Siguen el curso de las quebradas y los ríos.

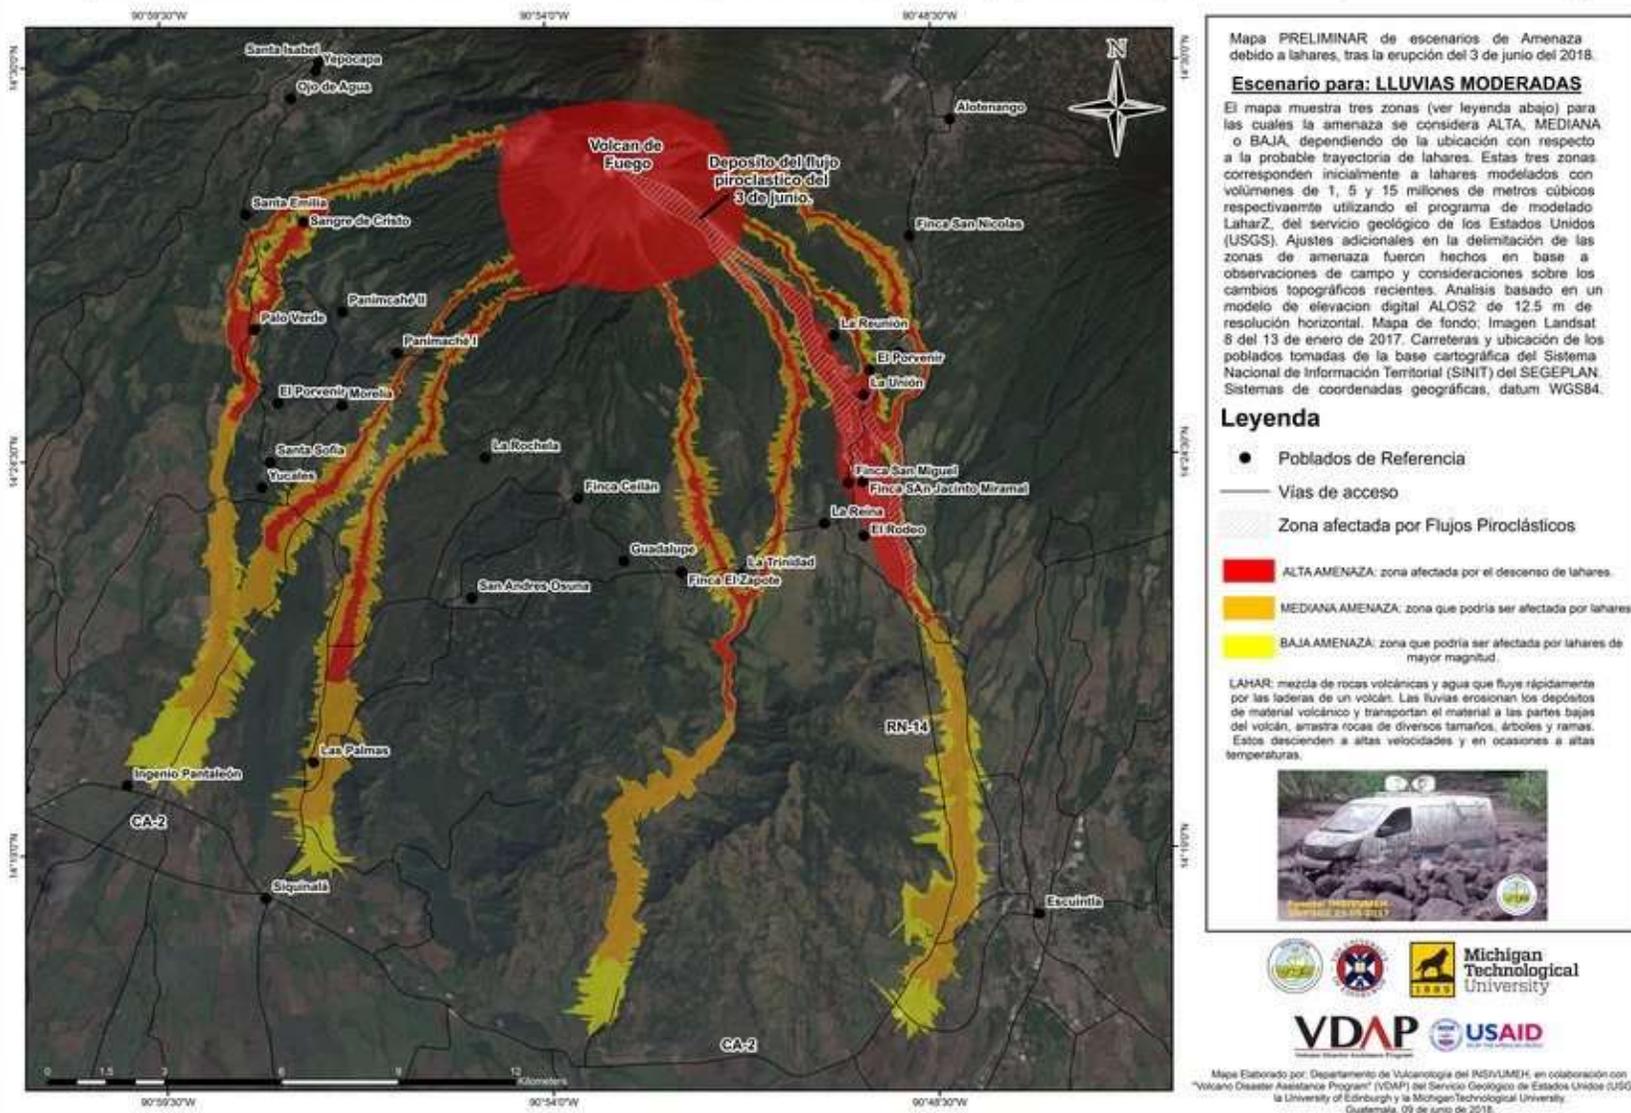
Mapa Preliminar de Amenaza de Lahares - Crisis Eruptiva del Volcán de Fuego (Junio 2018) - Escenario A (Lluvias moderadas).

Zonificación de la amenaza en un escenario de lluvias moderadas.

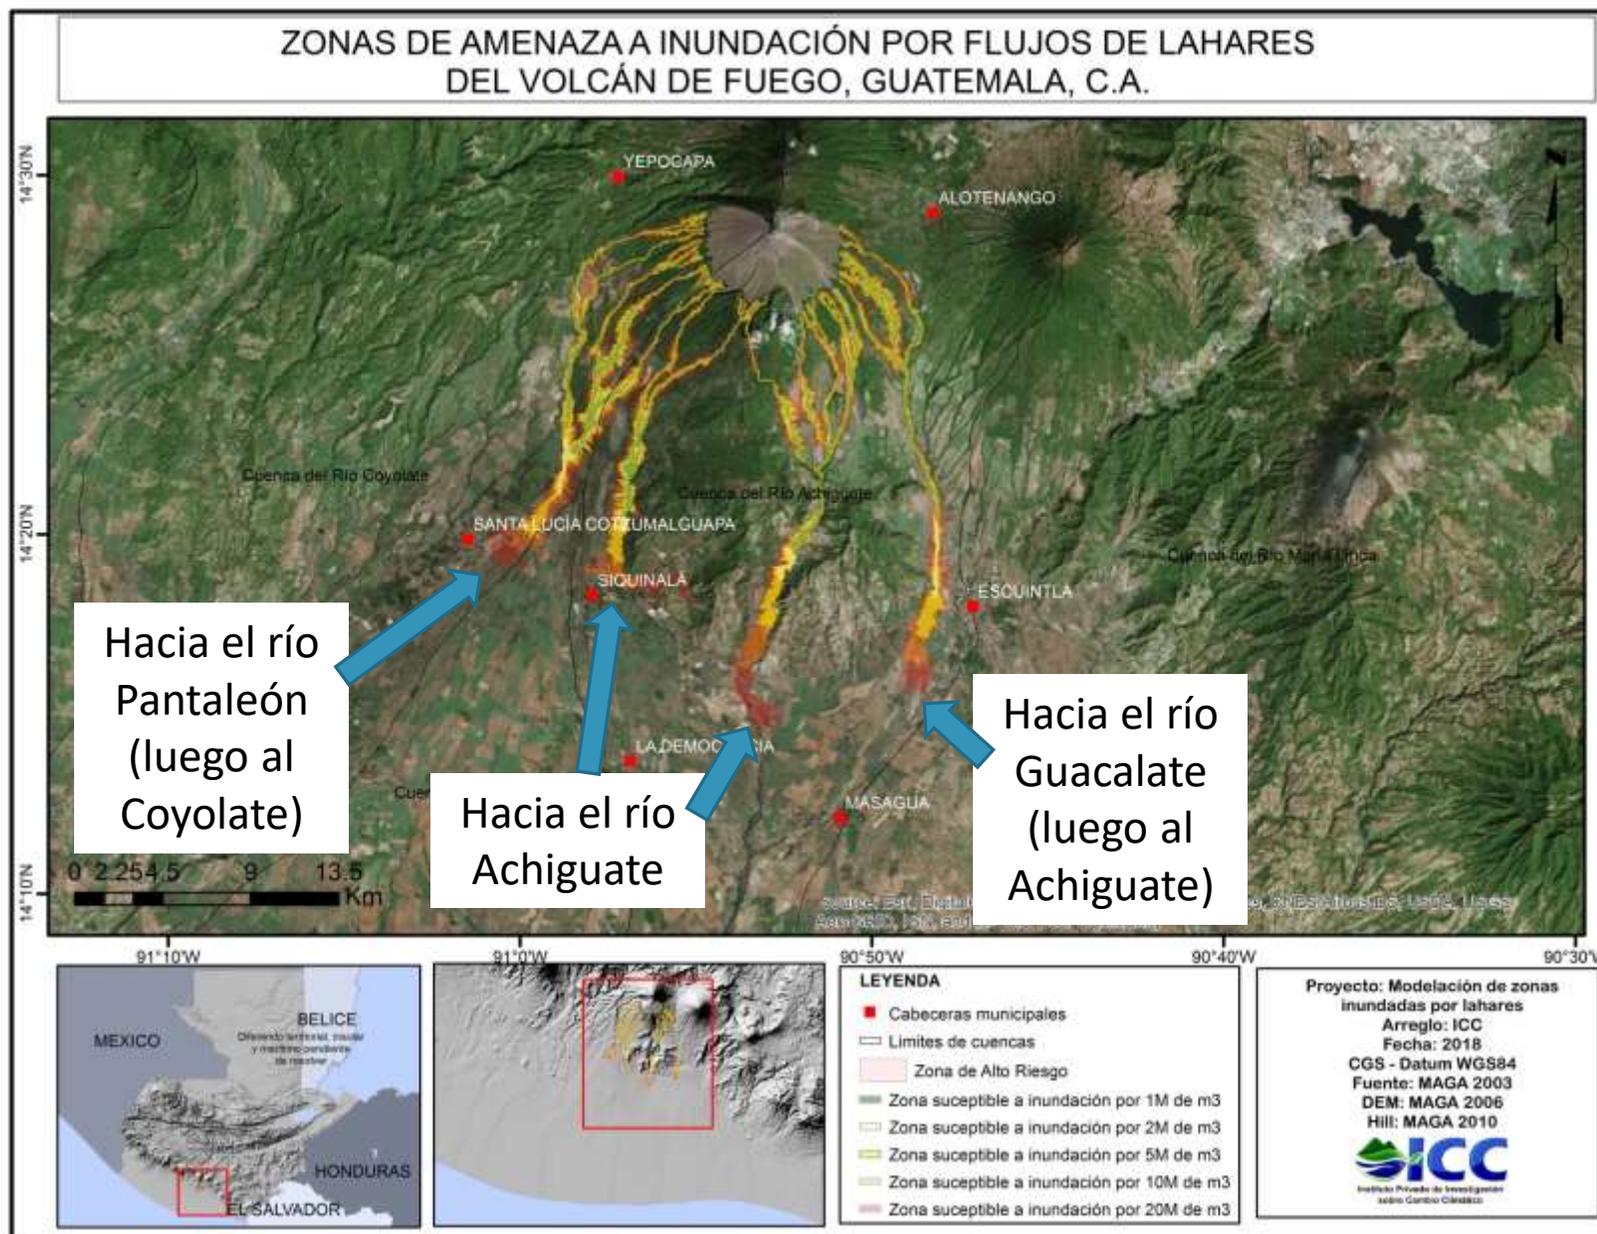
Zonificación de la amenaza según distintos volúmenes de sedimento movilizado.

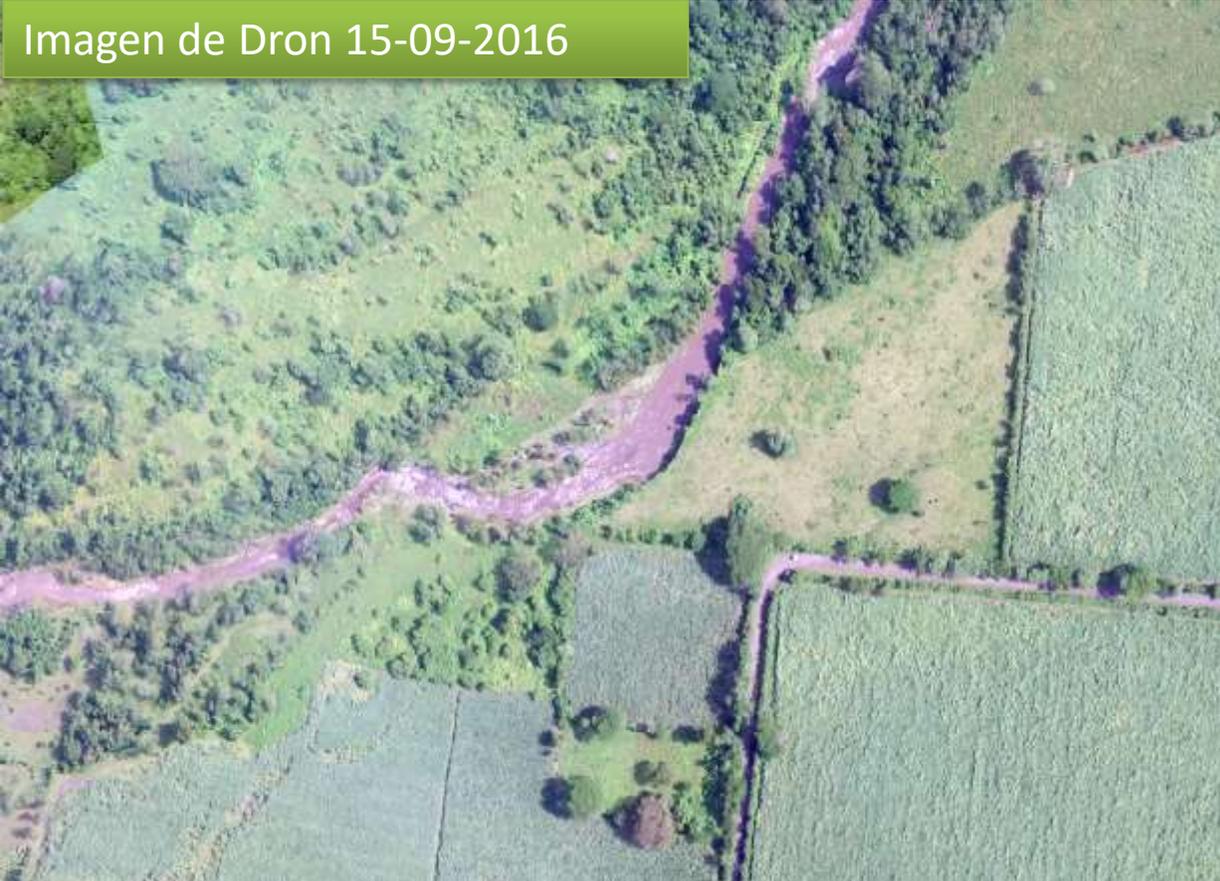
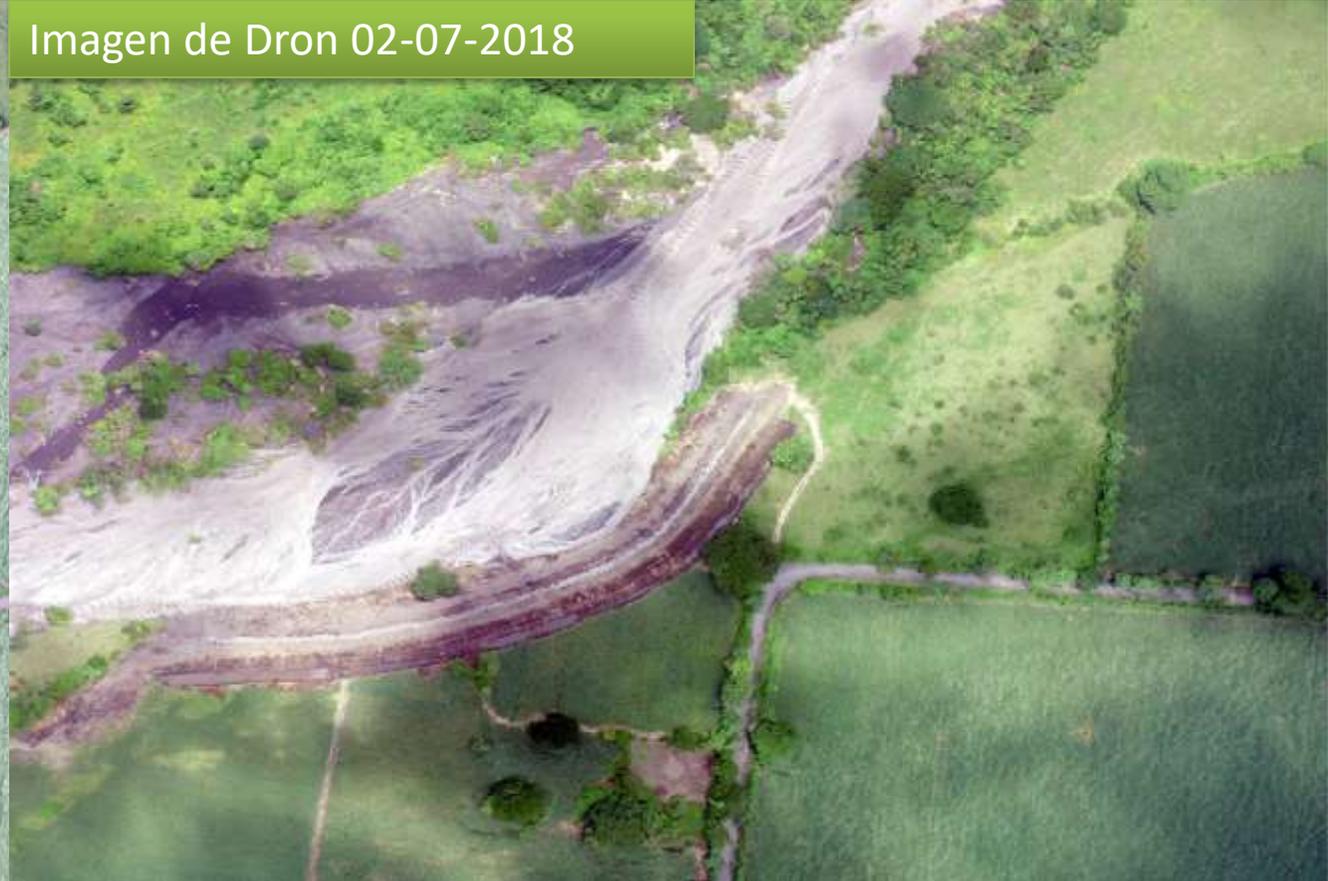
Los sedimentos depositados modificaron el cauce y el flujo, con peligro para la población, cultivos e infraestructura. En las imágenes, tramo del río Pantaleón.

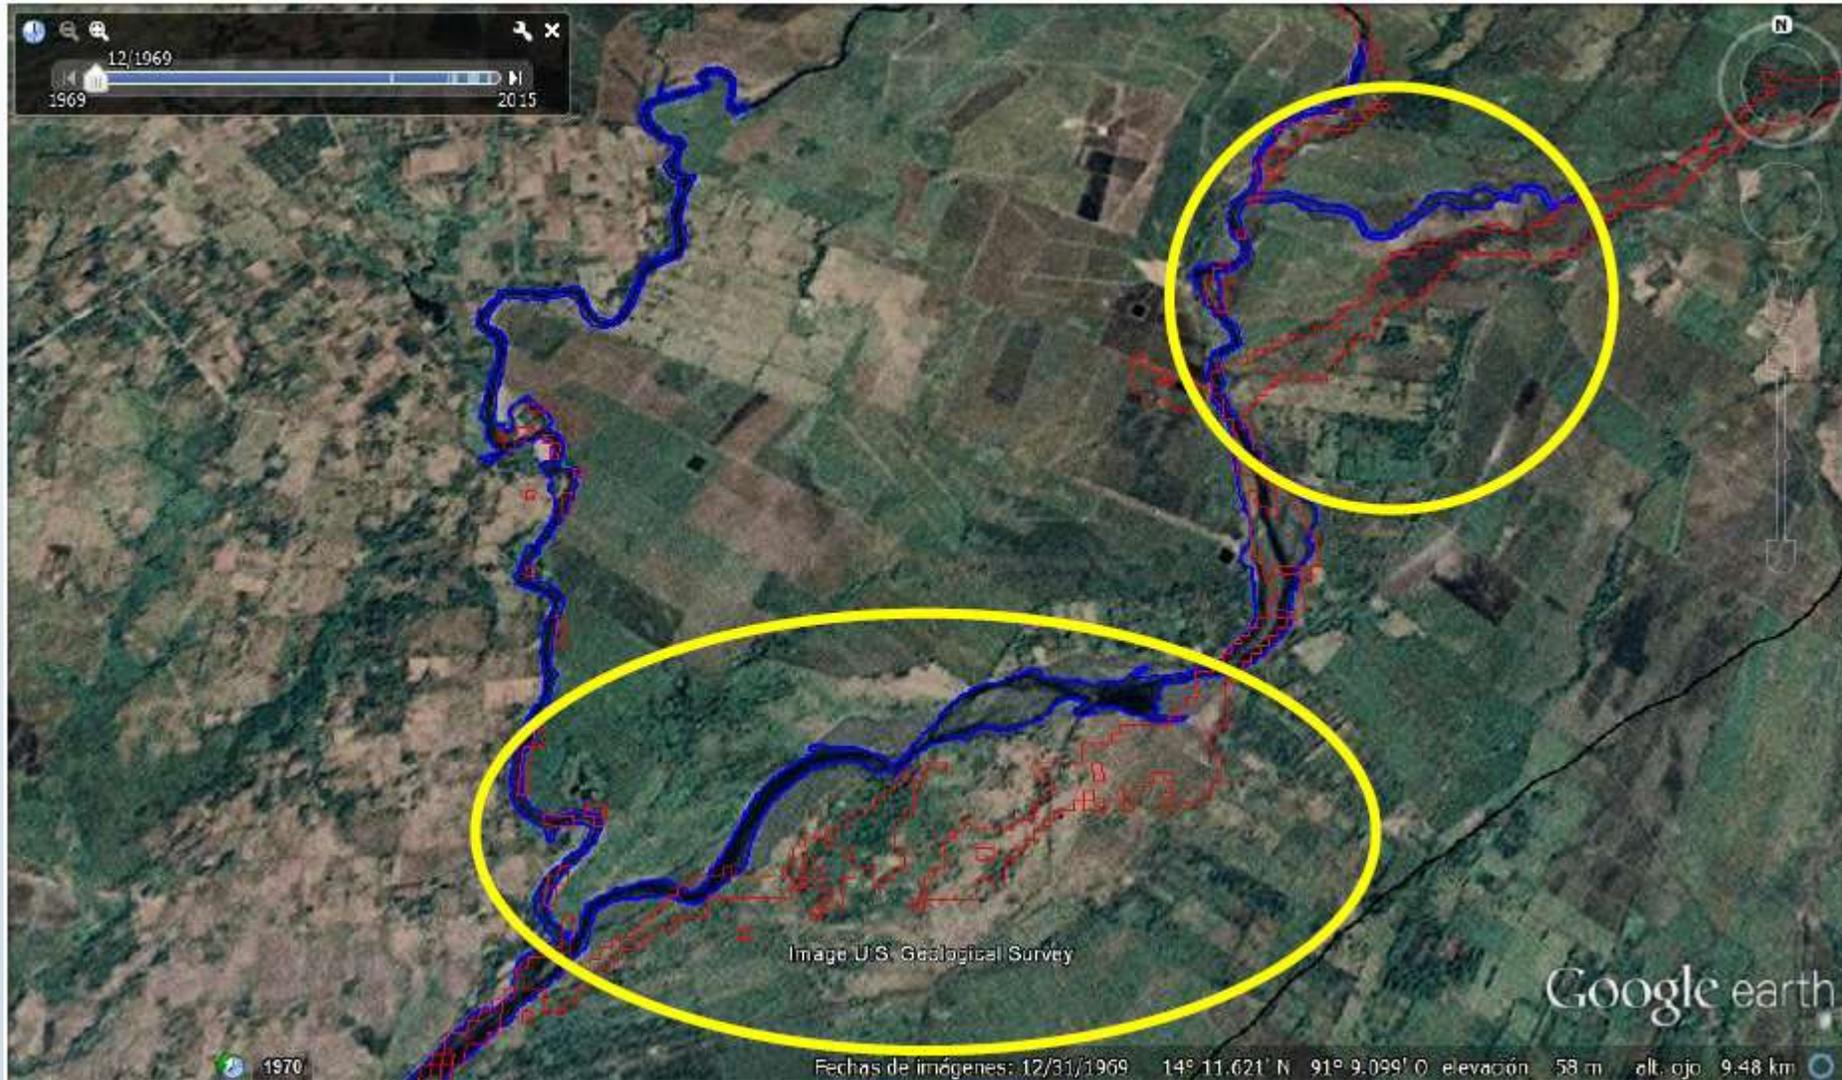
Cambio en el cauce de los ríos Cristóbal y Pantaleón luego de la erupción de 1974 (en azul el cauce de 1969; en rojo el cauce en 1976)

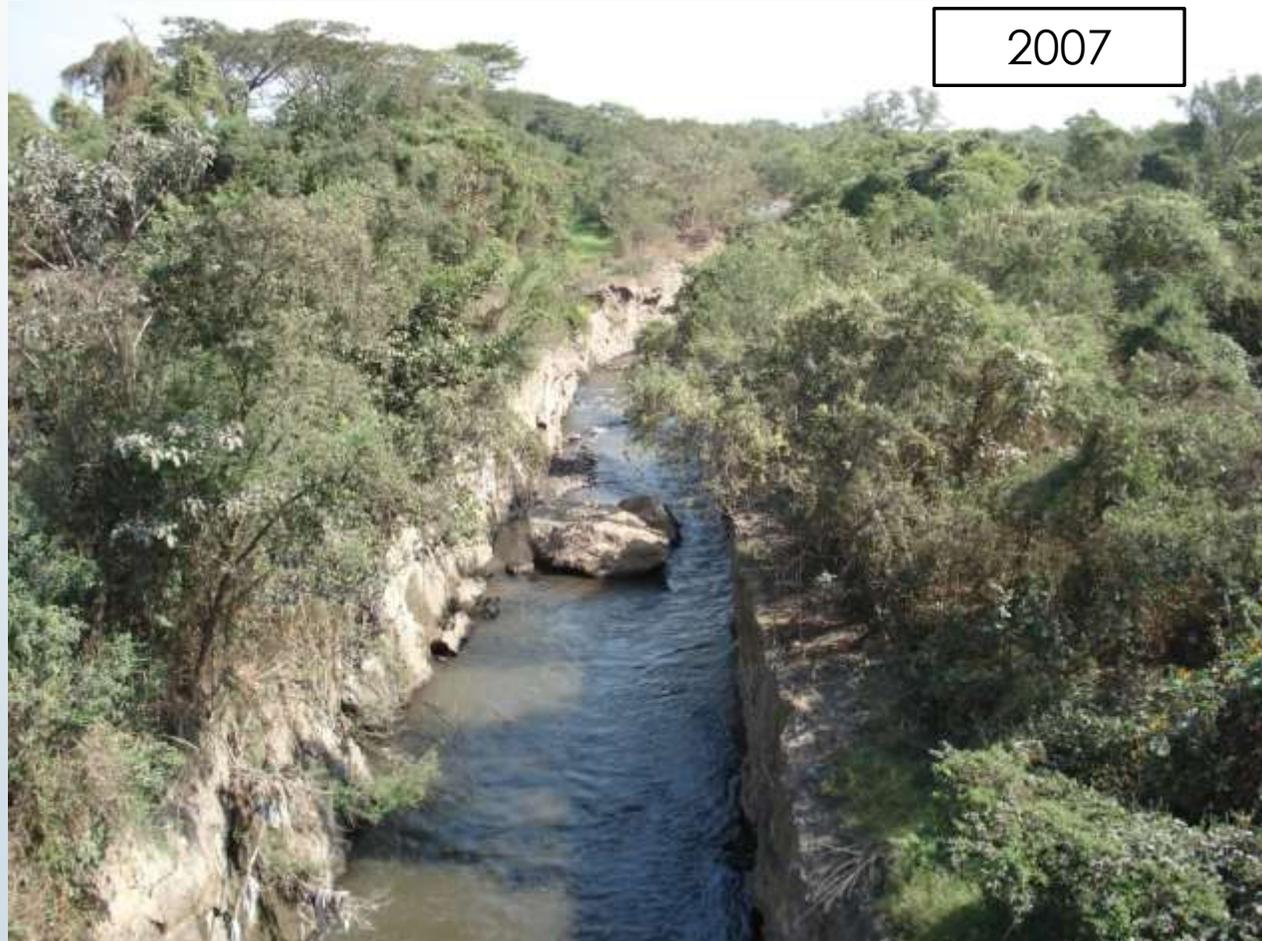
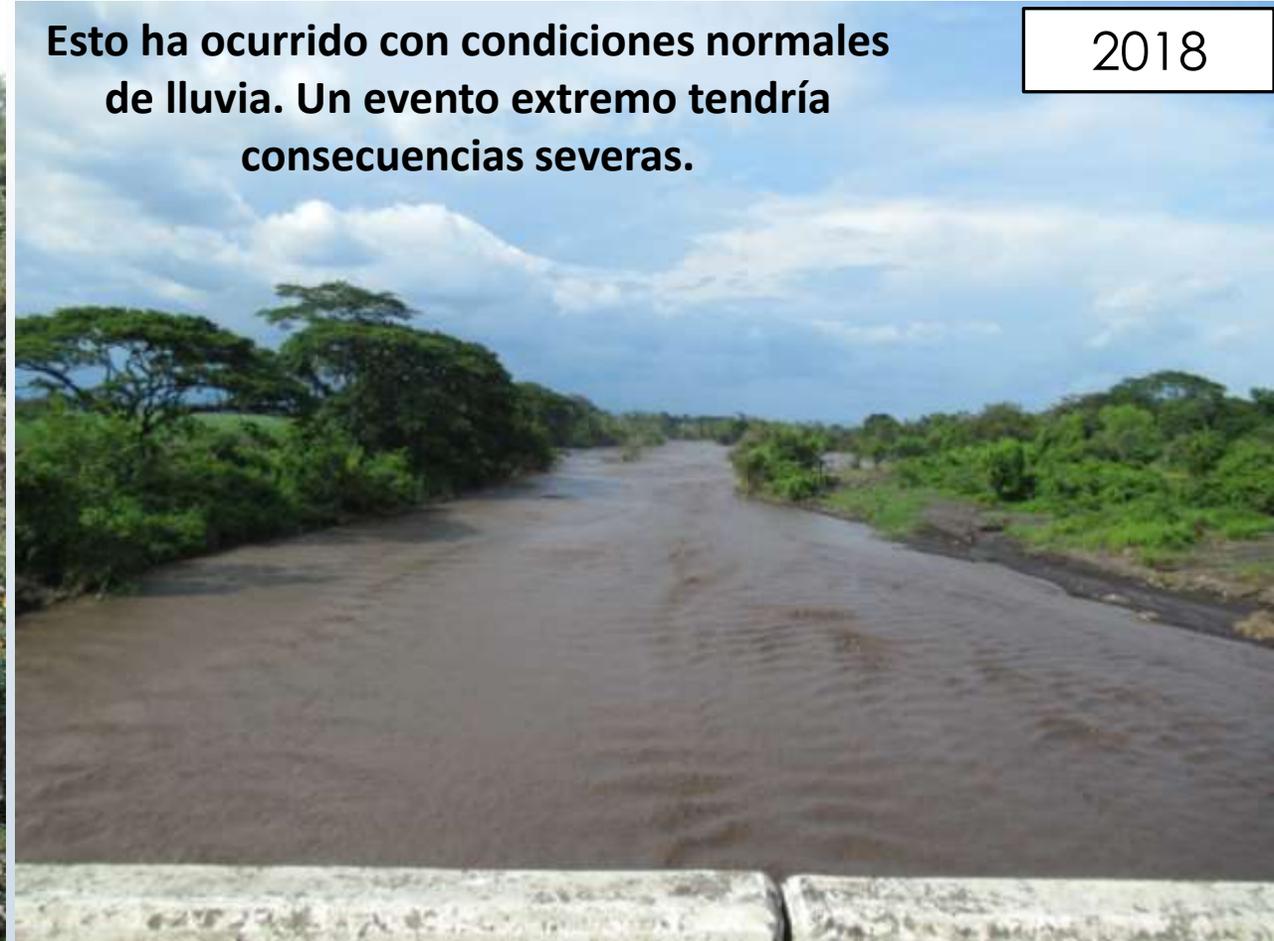
Vista río arriba desde el puente Don Genaro, río Pantaleón

Esto ha ocurrido con condiciones normales de lluvia. Un evento extremo tendría consecuencias severas.
