Análisis de las posibles causas de la mortandad de peces en la laguna Mesá, Santa Cruz Muluá, Retalhuleu

Alex Guerra, Gonzalo López, Luis Reyes, Brayan Cujcuj y Gabriel Rivas Instituto Privado de Investigación sobre Cambio Climático (ICC)

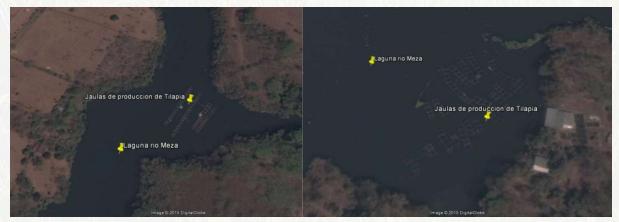
Figura 2. Imágenes de satélite de marzo 2015 en donde se visualizan las jaulas para producción de tilapia en la laguna Mesá (izquierda: parte media de la laguna con unas 50 jaulas; derecha: parte sur con aproximadamente 100 jaulas).

aunque también se encuentra maíz y ajonjolí cultivado en las comunidades. Según la caracterización de la microcuenca Mesá (MARN, 2013) hay pesca artesanal en la laguna y también existen múltiples jaulas para la producción de tilapia (Ver Figura 2).

- Las causas más probables de la mortandad fueron los altos niveles de sólidos disueltos y suspendidos en el agua, así como los bajos niveles de oxígeno disuelto, esto aunado a la alta densidad de peces contenida en las numerosas (alrededor de 150) jaulas de producción. Lo anterior es más probable si los sedimentos de la laguna fueron revueltos por la fuerte corriente del río luego de las intensas lluvias registradas el 19 de octubre.
- Los niveles sumamente altos de coliformes totales, coliformes fecales y *Escherichia coli* evidencian contaminación por aguas residuales domiciliares.
 Si bien dichas bacterias no causan mortandad en peces, sí son evidencia de materia orgánica en el agua.
- Se recomienda establecer un programa de monitoreo de la calidad del agua de la laguna a lo largo del año para conocer mejor los cambios estacionales y estudiar las posibles fuentes de contaminación.
